## 震災に耐えた原子力発電所に学ぶ

## 「より安全」へのためめステップ

科学ジャーナリスト 東嶋 和子氏  
とうしまわこ

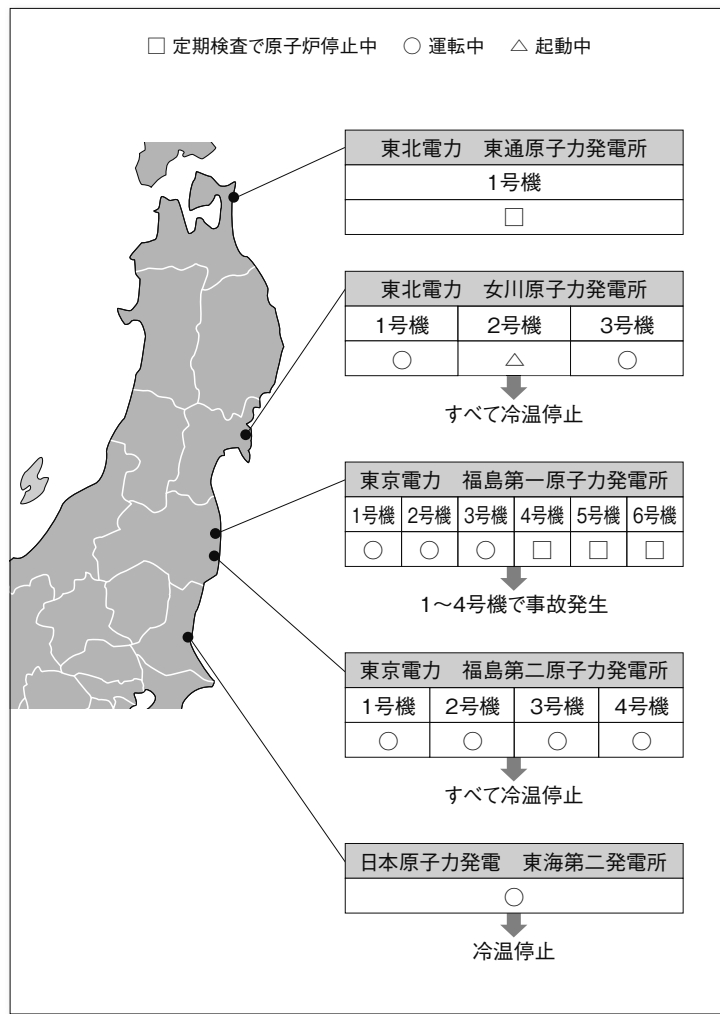
図①

### 東日本大震災時と震災後の原子力発電所の状況

地震発生時、定期検査のため停止中だったり、原子炉を起動した矢先だったり、通常運転中だったり、と原子炉の状況はさまざまだったが、結果を見ると、安全に冷温停止した発電所のほうが多かったのである(図①次ページ)。

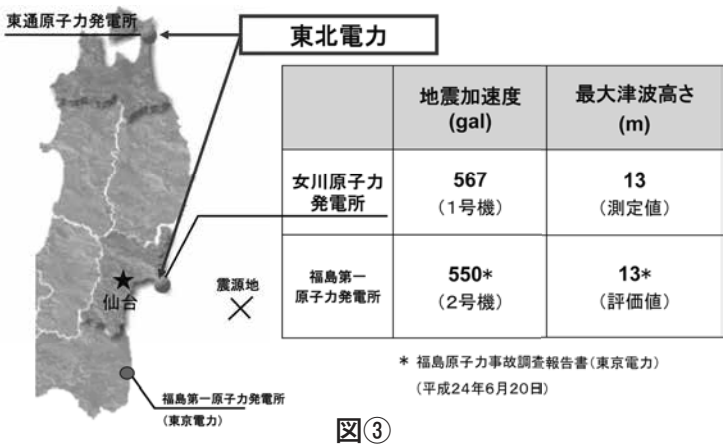
3/11の女川原子力発電所および福島第一原子力発電所の地震、津波規模

1号機原子炉建屋地下2階では567.5ガルという過去最大の地震加速度を記録し

た。これは、福島第一の2号機で記録した550ガルを上回っている(図③)。

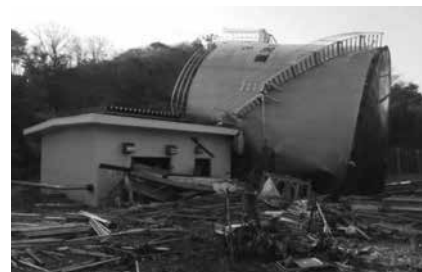
▲倒壊した重油貯蔵タンク(倒壊時の貯油量:約600kl)

属棟の浸水と、港湾部の重油貯蔵タンクの倒壊があった。いずれも原子炉の冷温停止に影響する被害ではなかった。

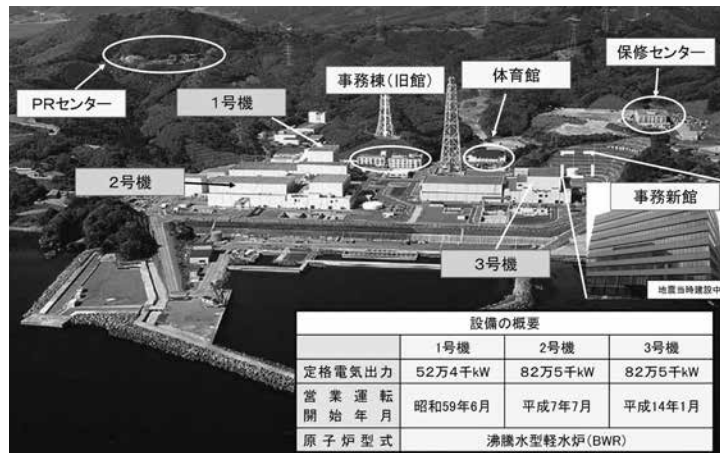
図④

### 女川原子力発電所の概要

設備の概要			
	1号機	2号機	3号機
定格電気出力	52万4千kW	82万5千kW	82万5千kW
営業運転開始年月	昭和59年6月	平成7年7月	平成14年1月
原子炉型式	沸騰水型軽水炉(BWR)

女川の1、3号機は、福島と同じ沸騰水型軽水炉。1号機(52万4000キロワット)が1984年6月に営業運転を開始。2号機(82万5000キロワット)が1995年7月、3号機(同)が2002年1月に運転を始めた(図④次ページ)。

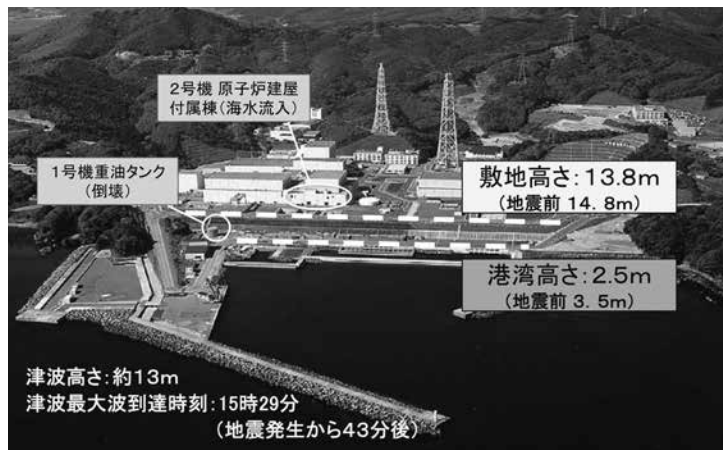
図⑦

津波の状況

二つ目に、敷地高さ(図⑦)。

当初想定していた津波の高さは、福島第一、女川ともに約3メートル。これを受けて、福島第一は高さ約10メートルの敷地につくられたのに対し、女川は敷地高さを約14・8メートルとした。

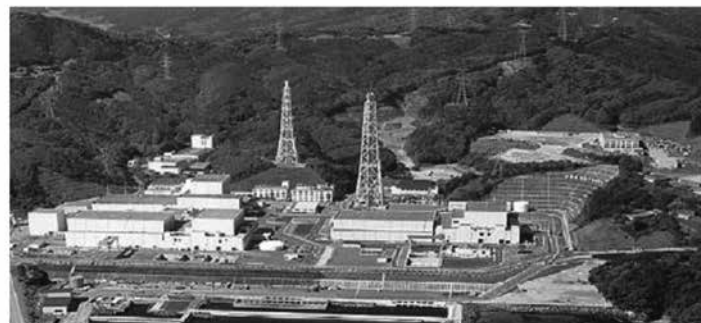
図⑥

地震直後も電源は確保されていた

1. 非常用電源は確保

非常用ディーゼル発電機(D/G)はすべて健全(待機状態)※

2. 外部電源も確保

- (1) 松島幹線(275kV): 1回線正常, 1回線停止(2011.3.17復旧)
- (2) 杜鹿幹線(275kV): 2回線停止(2011.3.12復旧)
- (3) 塚浜支線(66kV): 1回線停止(2011.3.26復旧)

※2号機B系D/GおよびH系D/G(高圧炉心スプレイ)は、その後の津波の影響で使用不可(A系D/Gは使用可能、各号機間での電源融通が可能)

電源を喪失し、非常用電源も津波によりすべて停止した。これに対し、女川では、発電所につながる外部電源5回線のうち1回線と、8台の非常用ディーゼル発電機のうち6台が使えた。非常用発電機は号機間で融通できるようにもなっていた。

一つ目は、地震直後、さらに津波到達後も電源が確保されていたこと(図⑥)。

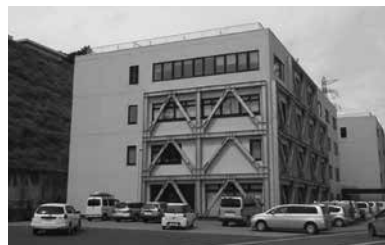
▲耐震補強工事(筋交い)が実施された旧事務棟

さらに、中越沖地震の教訓を踏まえ、緊急対策室や計算機室を含む事務棟に筋交いを施す大掛かりな耐震補強工事を同年までにすませていた。現在使用している免震構造の新事

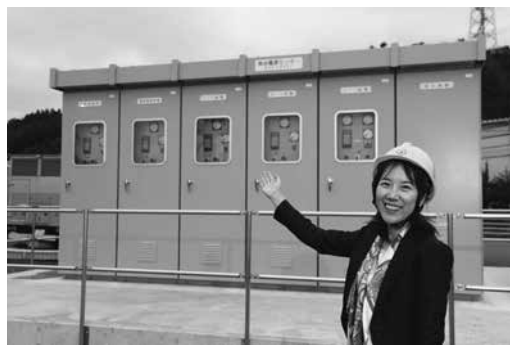
◀「高台電源センター」にある高圧電源盤。緊急時にケーブルで接続できる6台の電源車も、この高台に配備されている

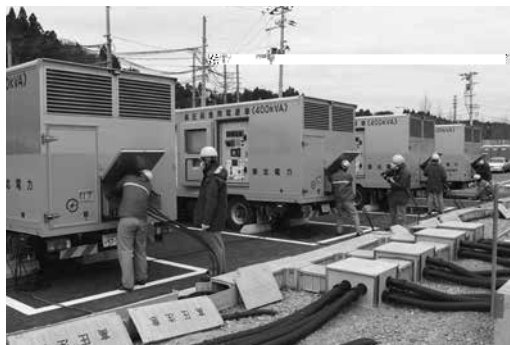
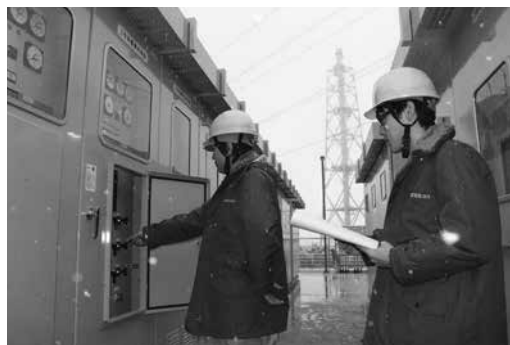
▶電源車の接続訓練

◀大容量電源装置の起動訓練

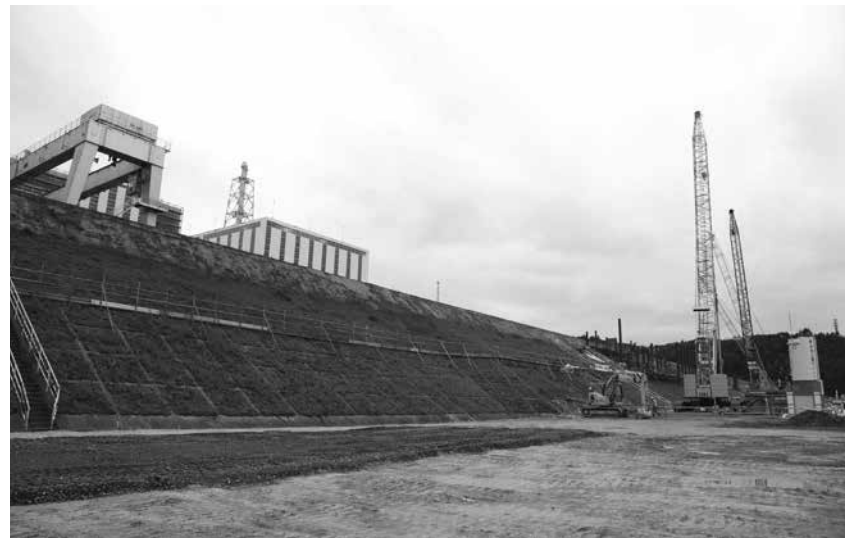
▲防潮堤のかさ上げ工事が進む女川原子力発電所

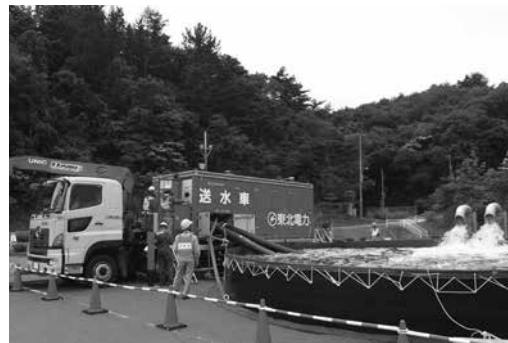
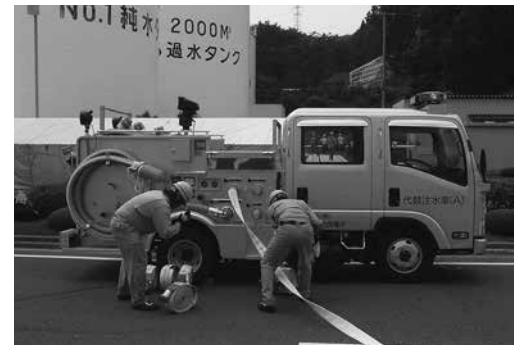
◀送水車(代替海水ポンプ)での送水訓練。海水ポンプが使用できない場合、海水ポンプの代わりに海水をくみ上げ、冷却系統に送水する

▶代替注水車(可搬式ポンプ)での水源確保訓練。貯水タンクなどから原子炉や使用済燃料プールに注水するための水源(復水貯蔵槽)へ冷却水を補給する

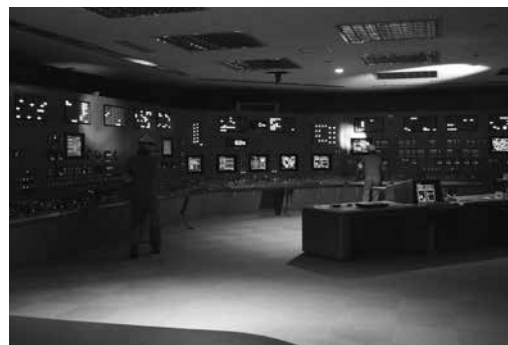
◀全交流電源喪失時を想定したシミュレーターによる運転訓練
